PERUSKORJAUS JA LAAJENNUS RINTAMAMIESTALOSSA

Timo Tunturi
Opinnäytetyö
Syksy 2011
Rakennusalan työnjohdon
koulutusohjelma
Tekniikan yksikkö
Oulun seudun
ammattikorkeakoulu

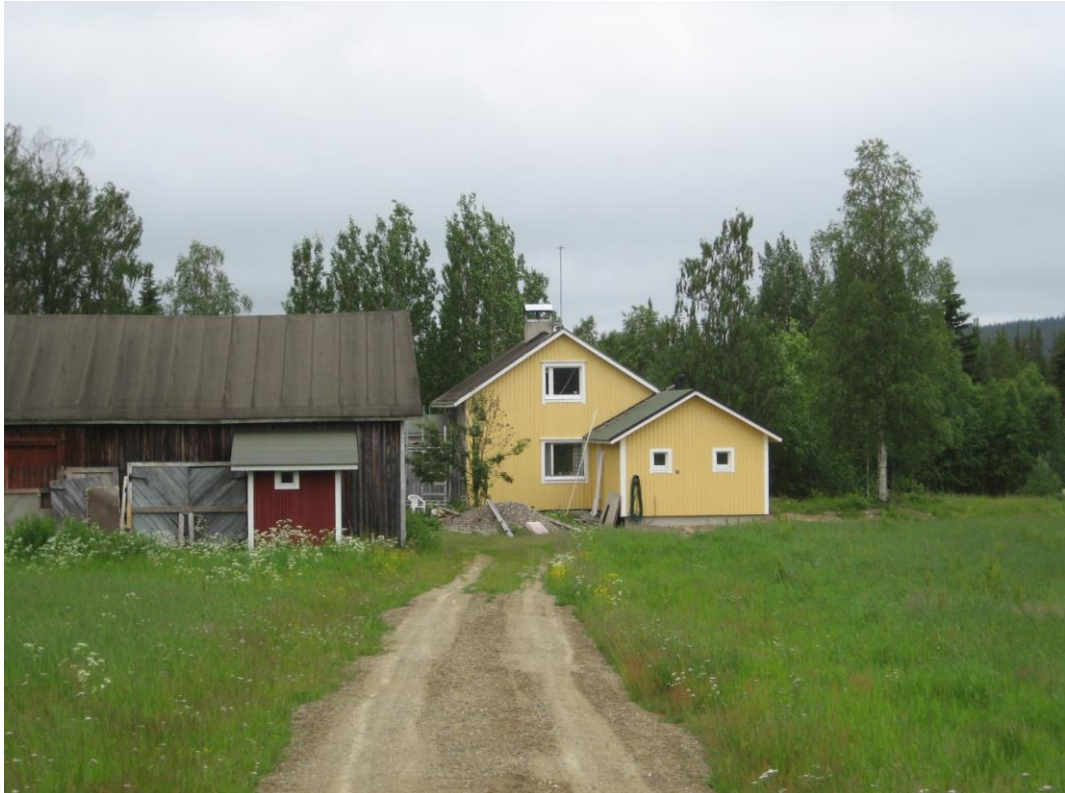
vesiosuuskunnan putken sijainti, tulevan imetyskentän sijoituspaikka ja talolle tuovan tien sijainti. Lisärakennusosaa jouduttiin vielä hieman lomittamaan jo olemassa olevan seinälinjan kanssa, etteivät vanhassa rakennuksessa olevien oleskelutilojen ikkunanäköalat peittyisi. (Kuva 2.)

KUVA 2. Mukavuussiiven sijainti ja ikkunakoko

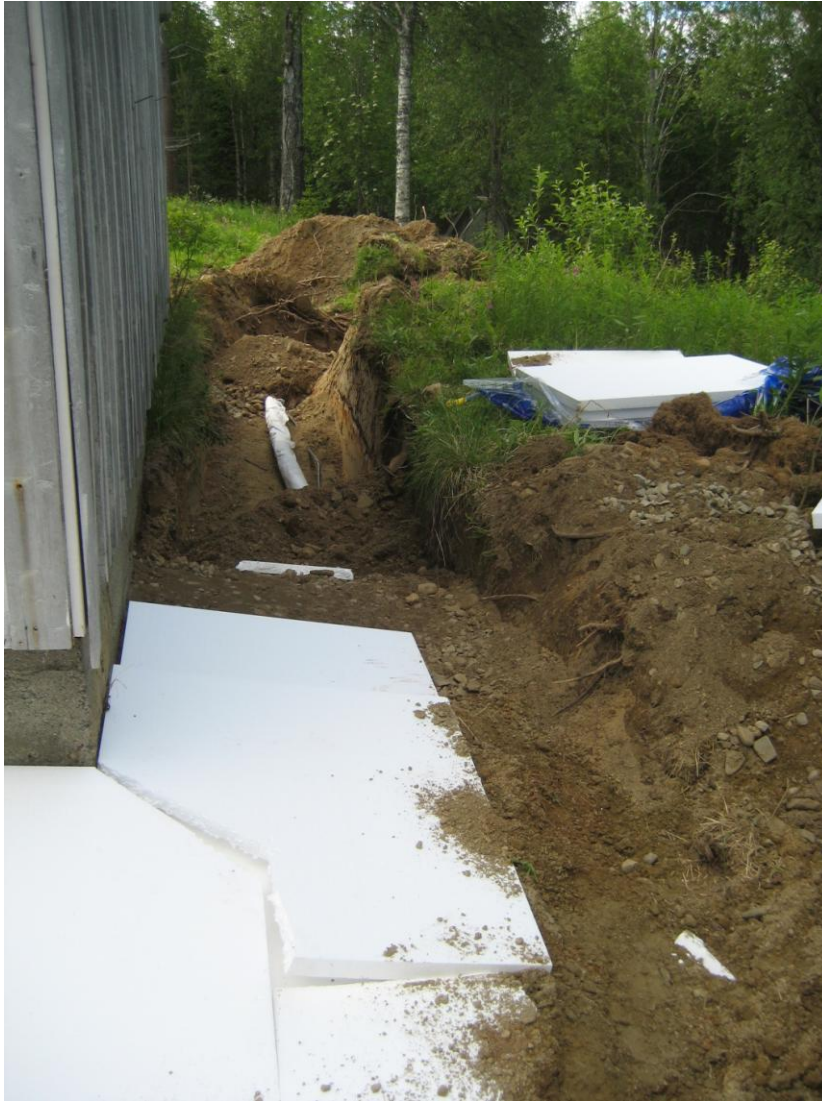
Vanhan rakennusosan täysin puuttuva salaojitus ja routasuojaus rakennettiin uuden mukavuussiiven salaojituksen ja routaeristyksen yhteydessä. Salaojaputkisto asennettiin kivijalan alaosan tasoon ja veden imetystä varten purkupäät upotettiin noin 1,5 metrin syvyyteen routarajan alapuolelle. Kivijalan ulkopuolelle salaojituksen päälle asennettiin styrox-routaeristeet noin 1,2 metrin leveydelle perusmuurista. (Kuva 3.)

KUVA 3. Vanhan rakennusosan salaojitus ja routaeristys

Tämän päälle laitettiin soratäyttö ja pintamateriaaliksi multa. Salaojituksen ja routaeristuksen yhteydessä maanpinnan kallistukset muokattiin nykypäivän normien mukaisiksi.

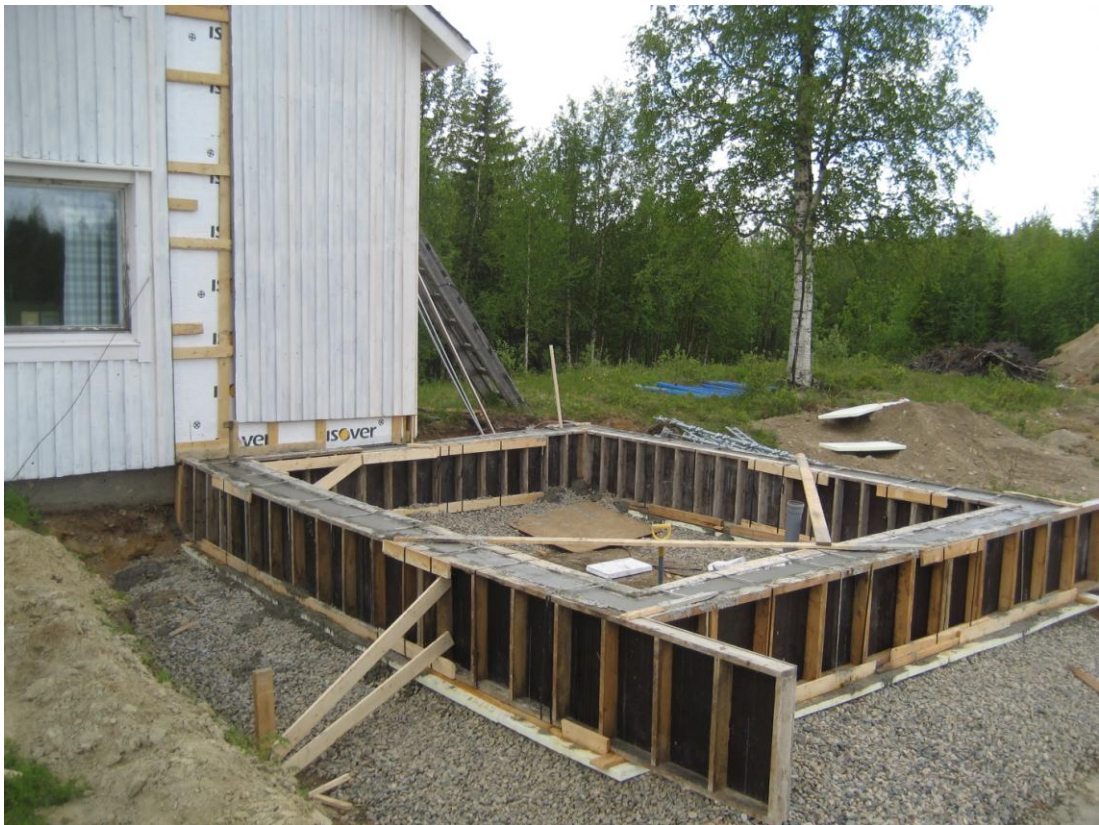
Rakennuksen perustuksien tekeminen aloitettiin valumuottien teolla, jonka yhteydessä muottien alle asennettiin finfoam-routaeristeet. Muotin teon jälkeen tehtiin kivijalan raudoitus rakennuspaikalla. Raudoituksen jälkeen oli kivijalan valun vuoro. (Kuva 4.) Betonin kovetuttua purettiin muotit ja täytettiin sekä tiivistettiin rakennuksen pohja.

KUVA 4. Perustuksien muotit ja valu

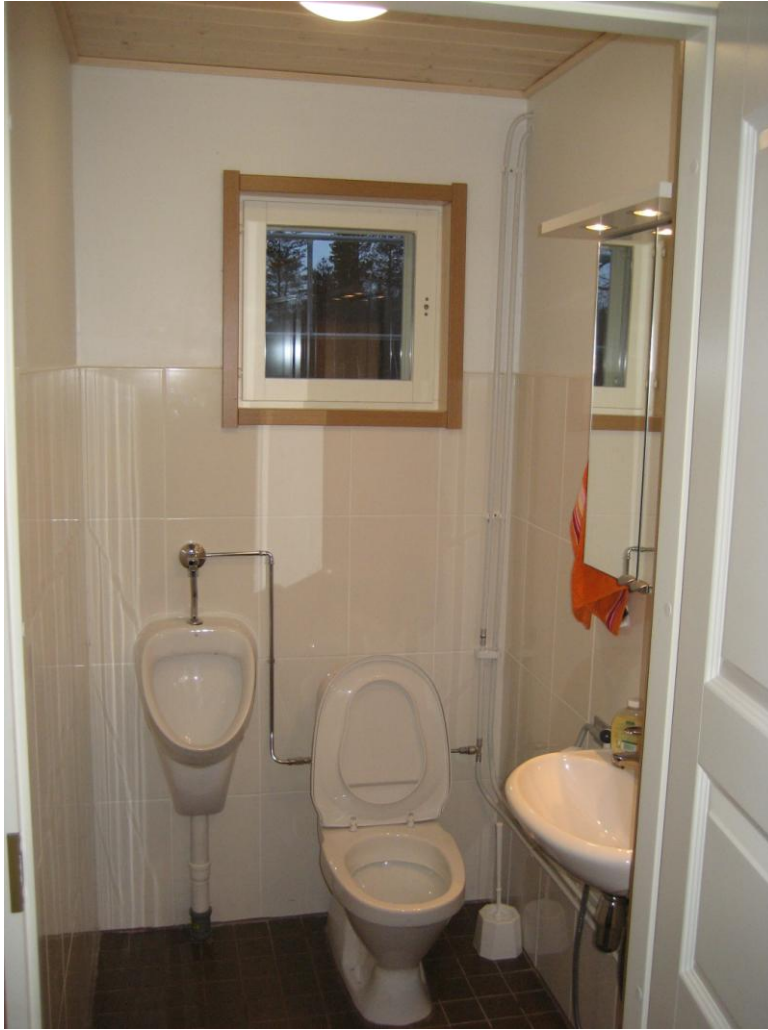
Keittiöön ja vessa saivat kiintokalusteet. Keittiön kalustamisessa asennettiin aluksi vain rungot, jotta vesiputki järjestelmän rakentaminen ja liittäminen olisi nopeampaa ja vaivattomampaa. Vesijärjestelmän rakentamisessa asennettiin 200-litran lämminvesivaraaja tilaa hyödyntäen saunan lauteiden alle. Lisäksi vessaan asennettiin wc-pytty, pesuallas ja urinaali. (Kuva 6.)

KUVA 6. Vessaan asennettiin yksityiskoteihin harvinainen urinaali
